Conservatoire Historique de l'Aéronavale à Nîmes (CHAN-Nîmes)

Nîmes, le jeudi 22 août 2024

C'était l'été

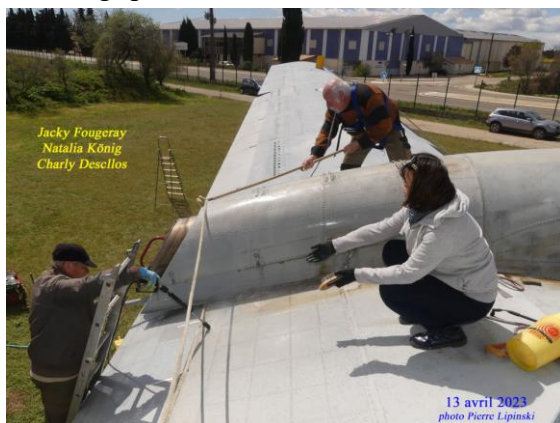
Nettoyage de l'extérieur et passage d'un produit antifongique sur l'Atlantic

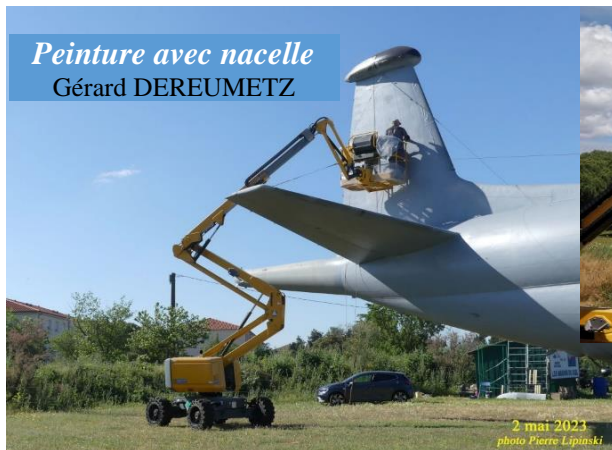
Peinture avec nacelle
Gérard DEREUMETZ

L'utilisation de la nacelle, fournie par Julien

ALBRECHT, a permis de repeindre facilement les hauts de l'Atlantic.

C'était la première peinture complète de l'Atlantic, depuis la fermeture de la base en 2011, mais également depuis sa mise en place sur son emplacement actuel en 1996.

Deux couches ont été passées, et on était prêt pour une troisième !

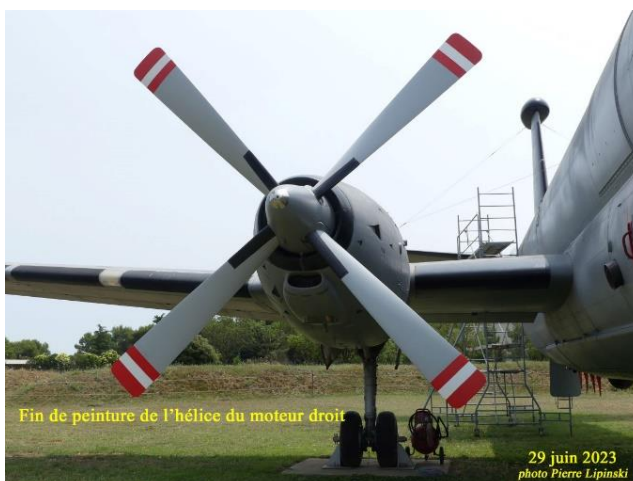
Fin de peinture de l'hélice du moteur droit

Ainsi nous avons repeint, entre autres, les pales d'hélice, qui ont maintenant un aspect neuf !

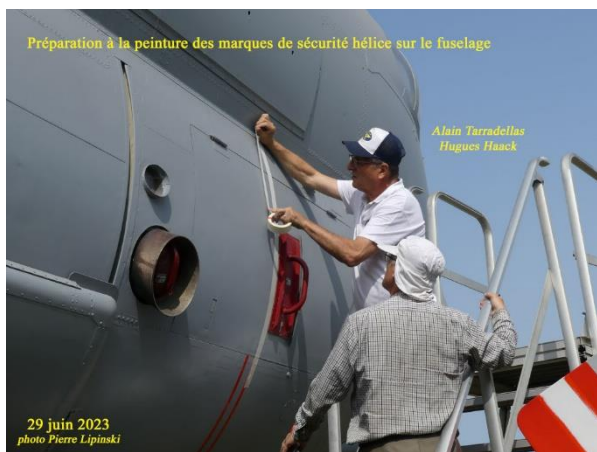
Les marques de sécurité n'ont pas été oubliées !

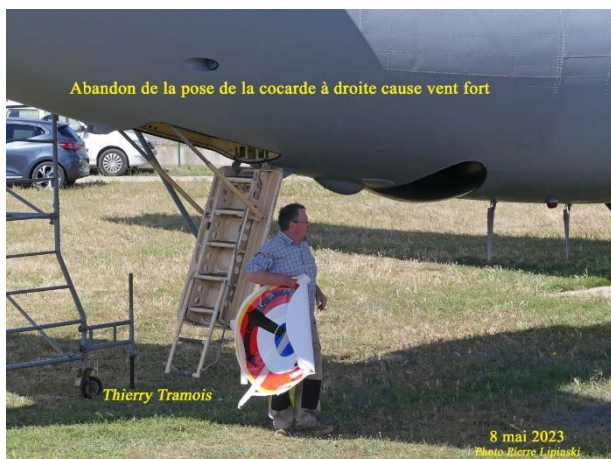
Les cocardes prenaient la cellule pour une piste de ski... et glissaient dès qu'il y avait du vent !

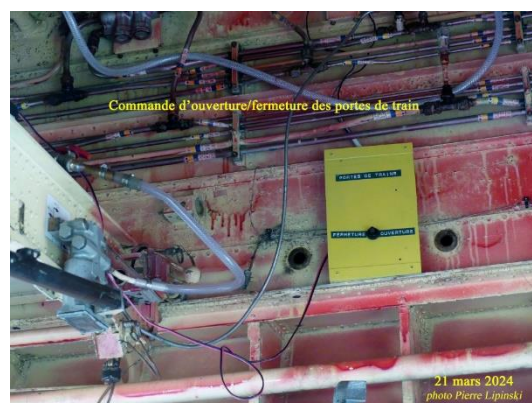
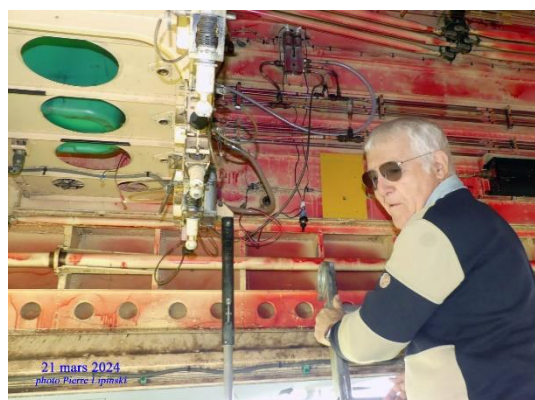
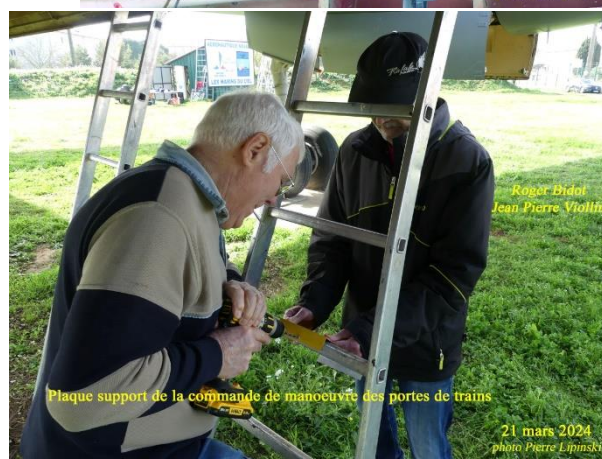
De même, des travaux conséquents ont été réalisés sur les portes de soute, et celles de train de façon à pouvoir les ouvrir et fermer aisément.

Cela fonctionne et c'est bluffant.

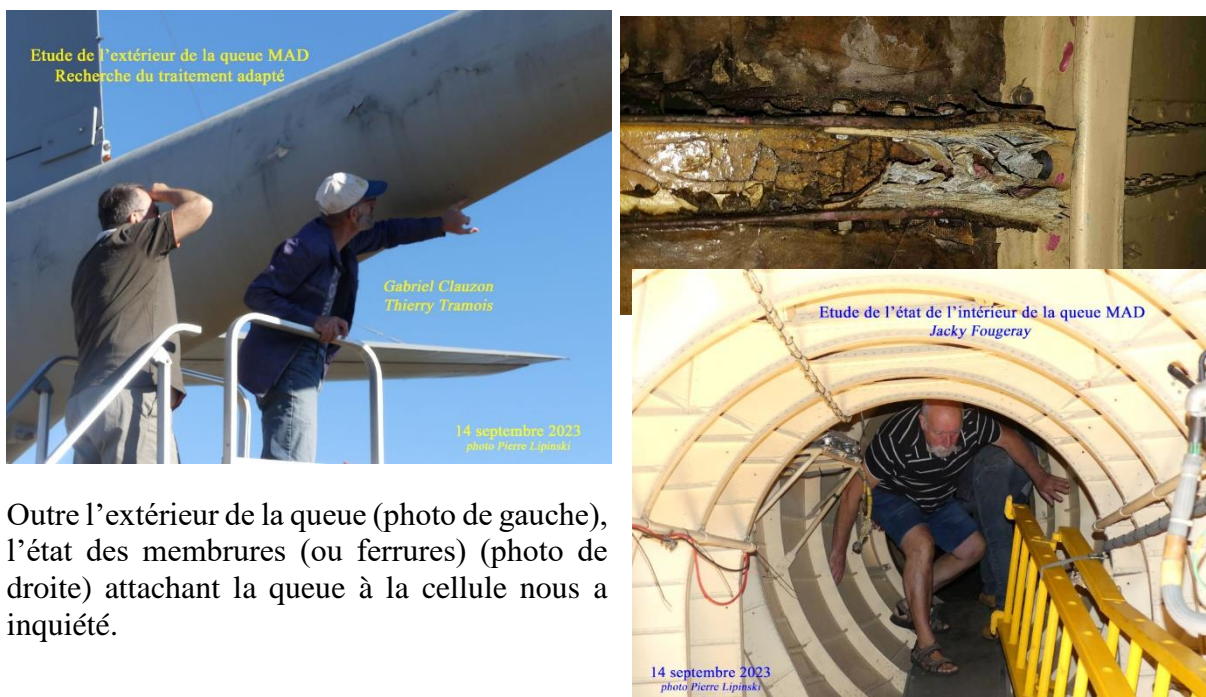
Outre l'extérieur de la queue (photo de gauche), l'état des membrures (ou ferrures) (photo de droite) attachant la queue à la cellule nous a inquiété.

Les travaux à réaliser, les contraintes de séchage et de traitement de l'osmose ainsi que l'impossibilité de déplacer l'avion dans un hangar nous ont fait comprendre que la seule solution était de déposer la queue MAD et de poursuivre le traitement dans un lieu à trouver.

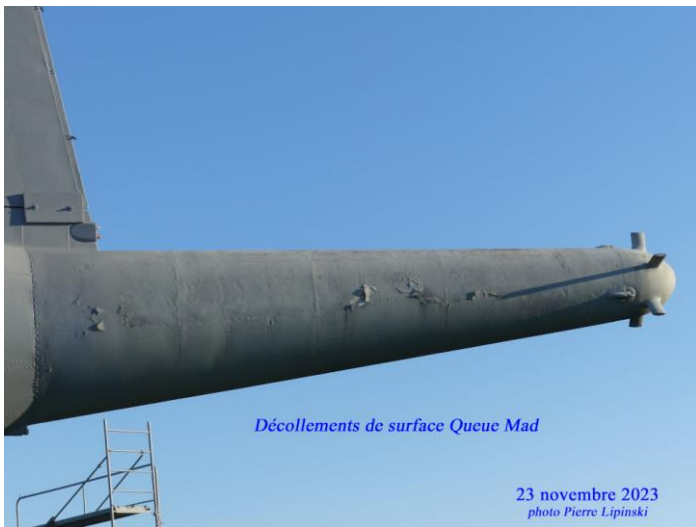
Décollements de surface Queue Mad

Heureusement, une seule était abimée, et la corrosion ne s'était pas propagée à son homologue sur la cellule.

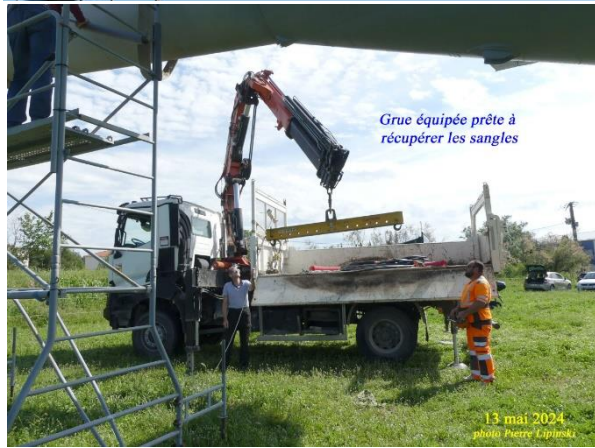
Grue équipée prête à récupérer les sangles

André BEYOU nous a trouvé un camion grue avec un conducteur expérimenté (son gendre). La queue a été sangleée, sécurisée, et attachée...

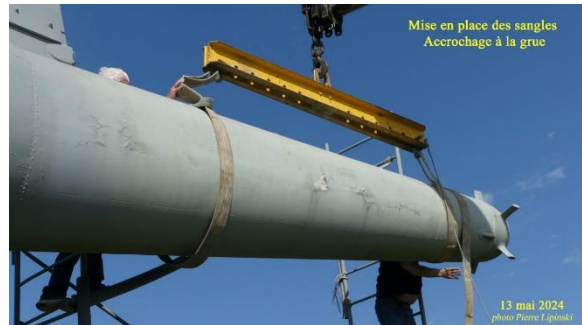
Mise en place des sangles
Accrochage à la grue

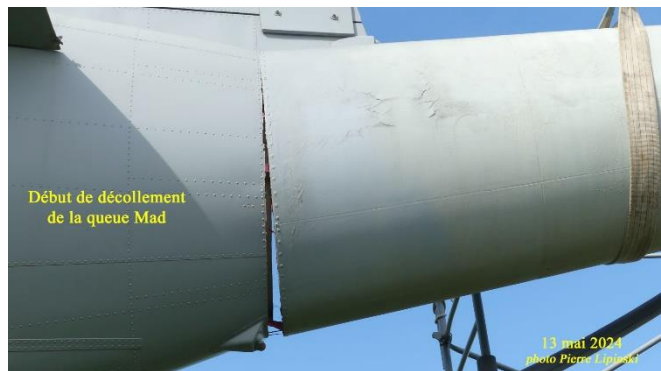
Début de décollement de la queue Mad

... les boulons ont été enlevés par notre expert en boulons...

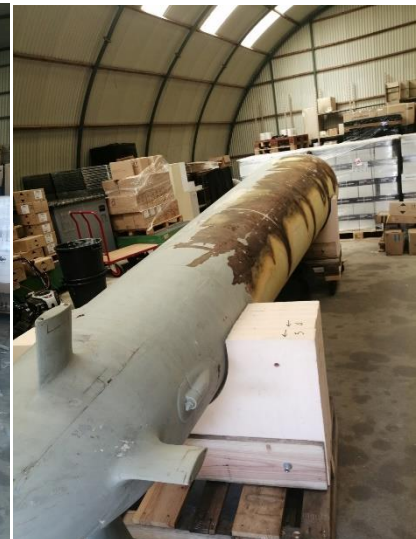
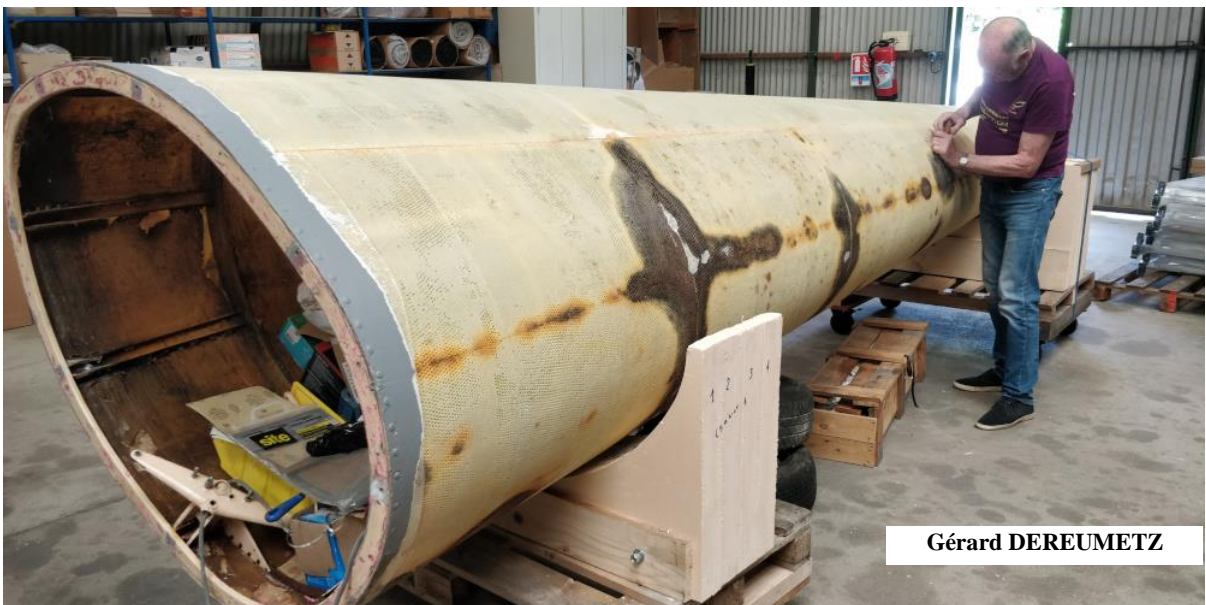
La queue était à nu.

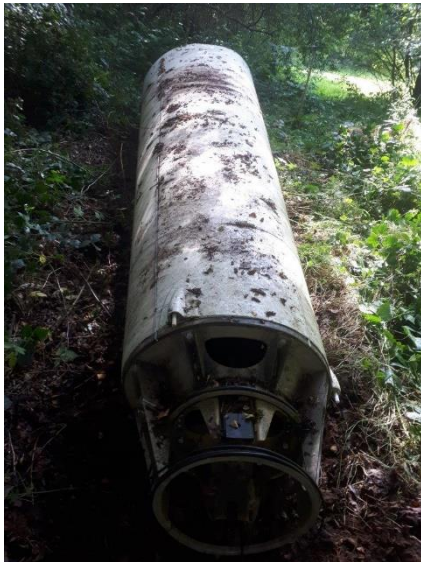
Après prise de contact avec M. Daniel PENEAU, président de l'association Les ailes Peyrelevadoises, nous avons reçu des photos de la dite queue.

Il apparaît clairement qu'elle ne peut prétendre être en meilleur état que celle que nous possédons déjà

Qui plus est, elle est incomplète puisqu'il lui manque la coiffe de la tête !

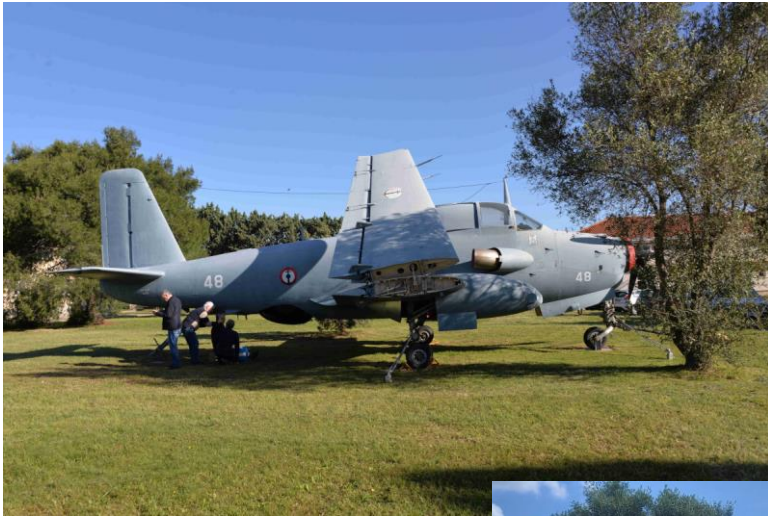
A l'été 2023, un grand lavage, a été réalisé, qui a rendu notre chasseur à hélice¹ un peu plus présentable.

Certes, la peinture, réalisée pour la feria de l'Air en 2015 a fané un peu.

porteuses de scories, il a toujours bonne allure. Un bémol ? Les marques à droite et notamment sur l'aile ont souffert : la cocarde sur cette aile n'est quasiment plus visible.

On va y remédier, dès qu'on se sera mis d'accord sur la façon de faire...

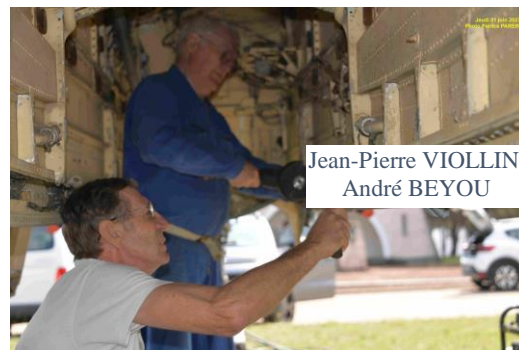
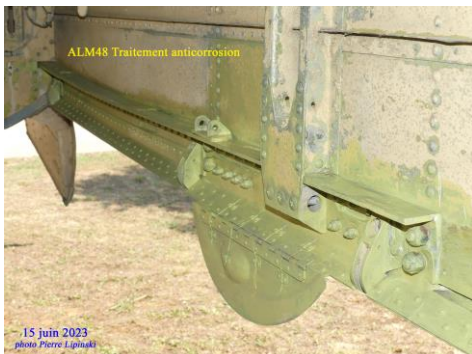
Chacun sait que l'ALM 48 a vu sa carrière brisée sur le pont du Clemenceau à la suite d'un virage pris sur les chapeaux de roue par le porte-avions. Et l'ALM a eu comme points d'impact le fuseau arrière du ballonnet droit (fuseau qui a disparu dans la bagarre) et la soute, dont les portes n'ont pas résisté.

Voulant enlever les cornières, parce qu'elles étaient corrodées mais aussi parce que l'aspect de l'avion y gagnerait, cornières qui dans le temps avaient tenu ces portes, nous avons du même coup enlevé la corrosion dans cette partie de l'ALM : si les cornières (à base d'aluminium) étaient laminées, la dite corrosion ne s'était pas transmise à la structure de l'ALM !

Nous avons alors nettoyé toute la soute et l'avons traitée pour éviter une autre corrosion, et maintenant sommes passés à un autre sujet : Comment redonner vie au

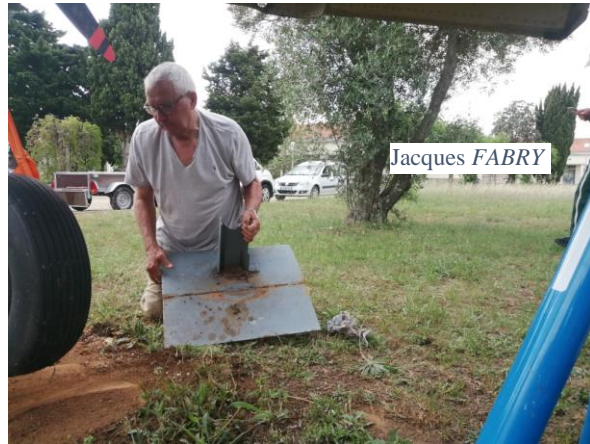
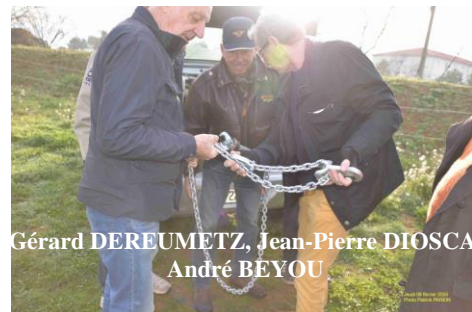
- Les vents prenaient un malin plaisir à le bousculer en prenant appui sur la dérive, qui comme il se doit était travers au vent qu'il s'agisse du Marin ou du Mistral ;
- Les plaques PSP qui le supportaient, plates à l'origine, cherchaient à imiter la rotondité de la terre. Du coup, les supports des trains jouaient les équilibristes en herbe, avant d'y tomber (sur l'herbe) ; Nous les avons remplacées par des plaques en fonte.
- Profitant de tout cela le vent, traversier du Nord (le Mistral) ou du Sud (le Marin), déséquilibrait l'ALM 48, le projetait hors de ses appuis, et les trains en subissaient les conséquences. Nous craignons surtout pour le train avant, mais, l'âge aidant, tous en fait pouvaient casser, ce que nous ne voulions à aucun prix.

Là nous avons demandé à la Marine des vieilles saisines de porte-avions, déclassées. La Marine, sans doute bien conseillée par ALAVIA, a fourni, gratuitement, un jeu de saisines neuves, avec leur feuillet matricule !

Nous les avons mises en place, et notre ALM trône maintenant, fier comme Artaban, face à la chapelle de l'ex BAN.

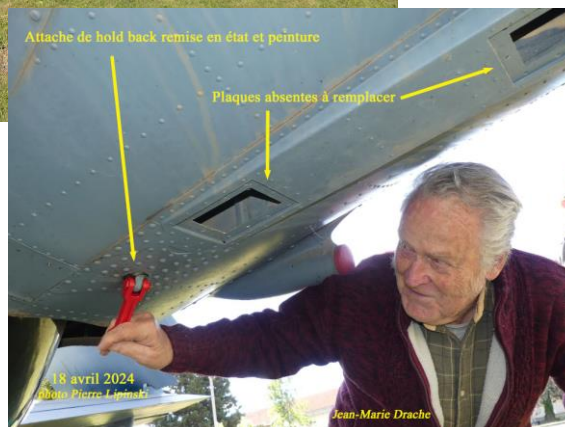
Pendant que nous installions les saisines et les arrimons à des pieux à vis hélicoïdale (on n'arrête pas le progrès), Jean-Marie DRACHE s'occupait du Holdback.
